Fig7. シリコンラバー・ヒータ復元再生実績の一例

復元ジャケットヒータ実績の一例

株東京技研社製:Jacket Heater(マントルヒータ)復元再生実績

WATLOW・MKS・坂口電熱社製 シリコンジャケットヒータ復元再生実績(一例)

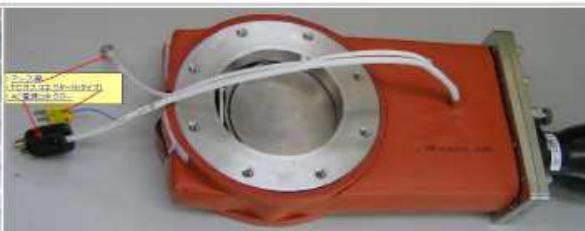
100A配管用シリコンラバーヒータ
・型式:362 * 157 * R1800(100V／150W)

- ・ヒータ断線監視LEDランプ(延長ケーブル付)です。
配管保護カバーの着脱をしなくてもLEDランプの点滅(ON-OFF)を目視確認ができます。
- ・KタイプTC制用補償導線付(TC制御 又は、デジタル温度表示計の取付けも可能です)
- ・安全回路:温度ヒューズ、サーモSW付き

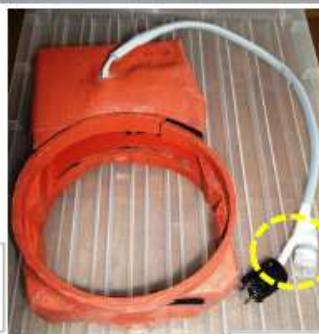
Novellus ゲートバルブ用シリコンラバーヒータ
【ヒータ断線監視LED表示ランプ付き】

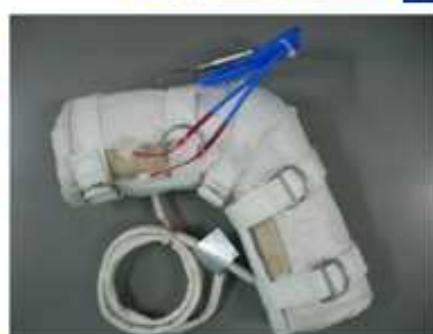
ニチアス社製テフロン・ジャケット・ヒータ復元再生

・型式:T0409272-5

・RT→180°Cまで昇温・安定・漏電(15mA)有無確認済

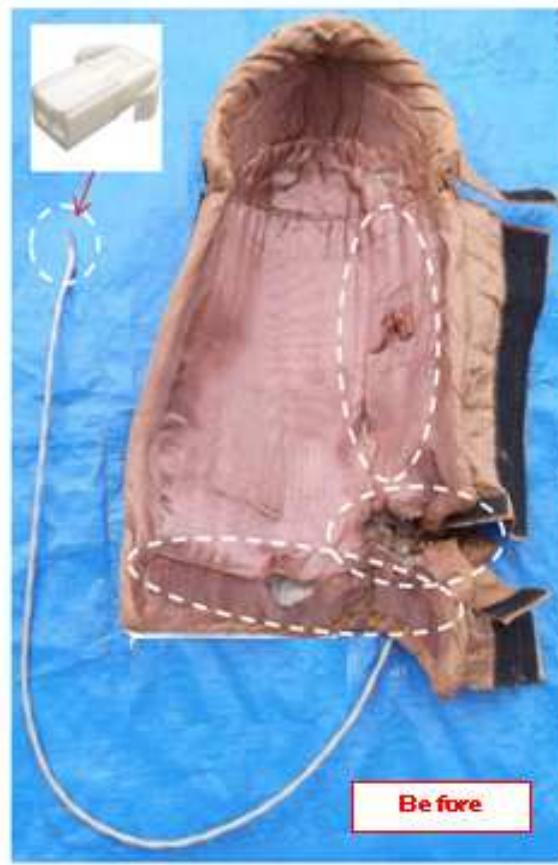
Before

型式:12757A1(ZCZ型)
S/N: *** * *

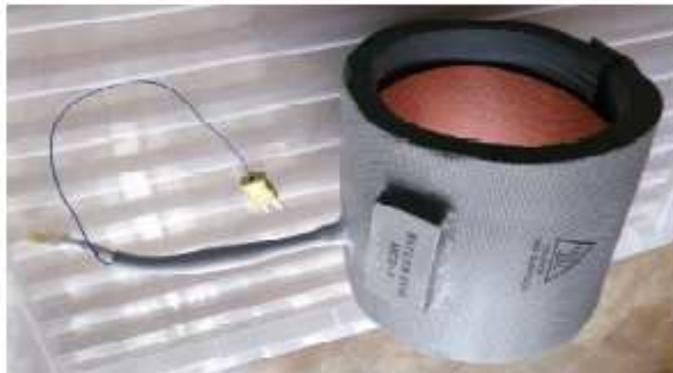
- ・型式: WATLOW: MCS-4 (S/N: PO3113****)
- ・症 状: 昇温しない。
- ・原 因: ヒータ断線、過昇温防止サーモSW不良(接点寿命)
- ・電圧: 97.9V、電流値: 0.42A、抵抗計算値: 233Ω、消費電力: 43W
- ・シリコンラバーヒータ 及びパワー・サーモSW(110°C)交換。
- ・温度コントローラー制御による各温度までの昇温・安定・4H以上動作確認異常なし
- ・弊社管理NO. SRH-1206011

復元再生内容

- ①シリコンラバーヒータ新品交換
(国産品と貼り替)
- ②過昇温防止サーモSW交換(国産品)

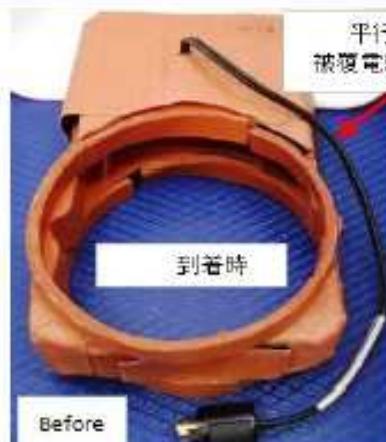
- ・型式: 27-130589-00REV. A
- ・症 状: 昇温しない
- ・原 因: ヒータ断線、温度制御用サーモSW不良(接点溶着)

平行耐熱ゴム
被覆電線: 耐熱90°C

- ①ヒータ交換(国産品と貼り替)
- ②サーモSW(制御用、過昇温防止用)交換
- ③電源ケーブル入替
- ④ヒータ断線監視LEDランプ搭載(オプション)
ゲートバルブ本体のO/Hが低減できます。

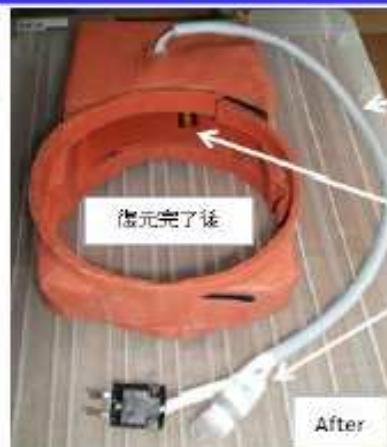
復元完了後

フル素樹脂電線1.25sq
耐熱温度200°C

サーモラベル
温度異常検出モード

ヒータ断線監視用
LEDランプ

パワーサーモSW
110°C, 150°C 交換

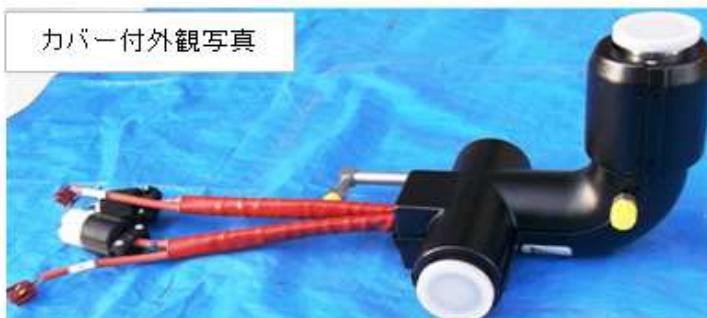
カバー付外観写真

見積書NO. ES13- ***
Inficon AG LI-9496 Balzers Valve Assy. シリーズ

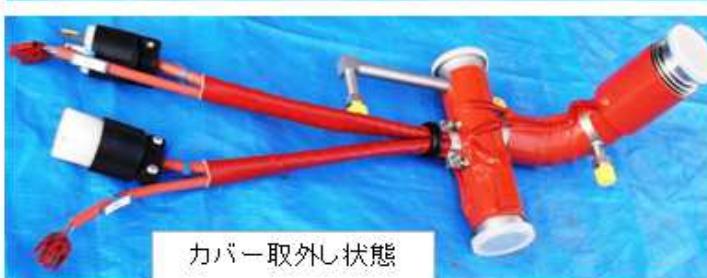
カバー取外し状態

Inficon AG LI-9496 Balzers Valve Assy.
P/N:0190190-23502
